PLANOS

Restauración de Cubiertas: Tablero sur, miradores y Chaflán SE en el Ala Sur del Claustro Mayor de la Cartuja del Aula Dei en el barrio de Peñaflor

Estos Planos corresponden al Proyecto de Restauración de Cubiertas: **Tablero sur, miradores y chaflán SE en el Ala Sur del Claustro Mayor** de la Cartuja del Aula Dei en el barrio de Peñaflor.

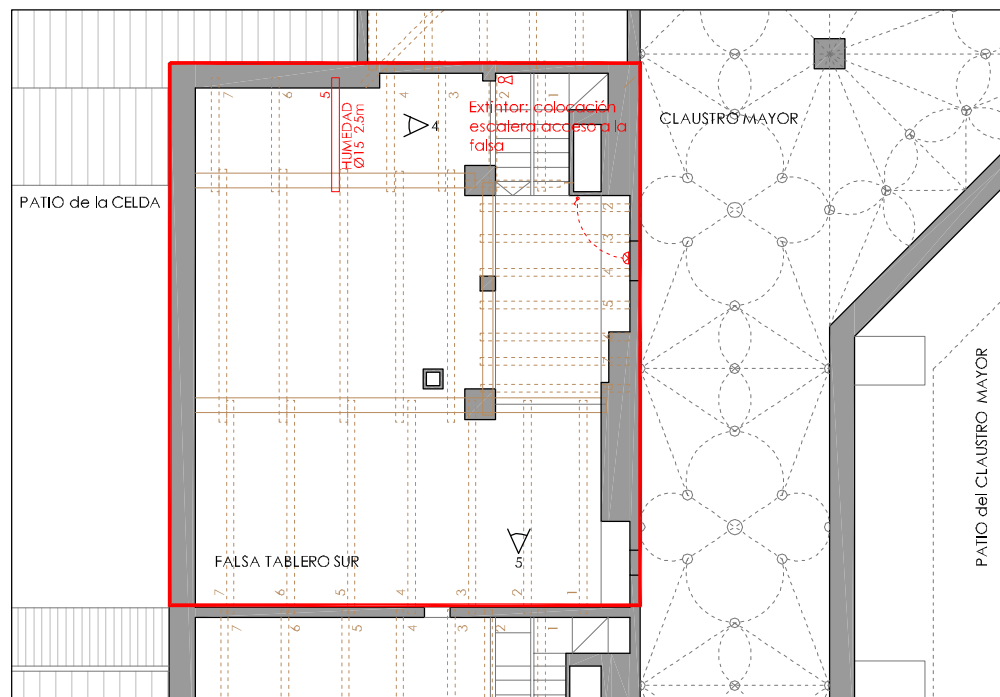
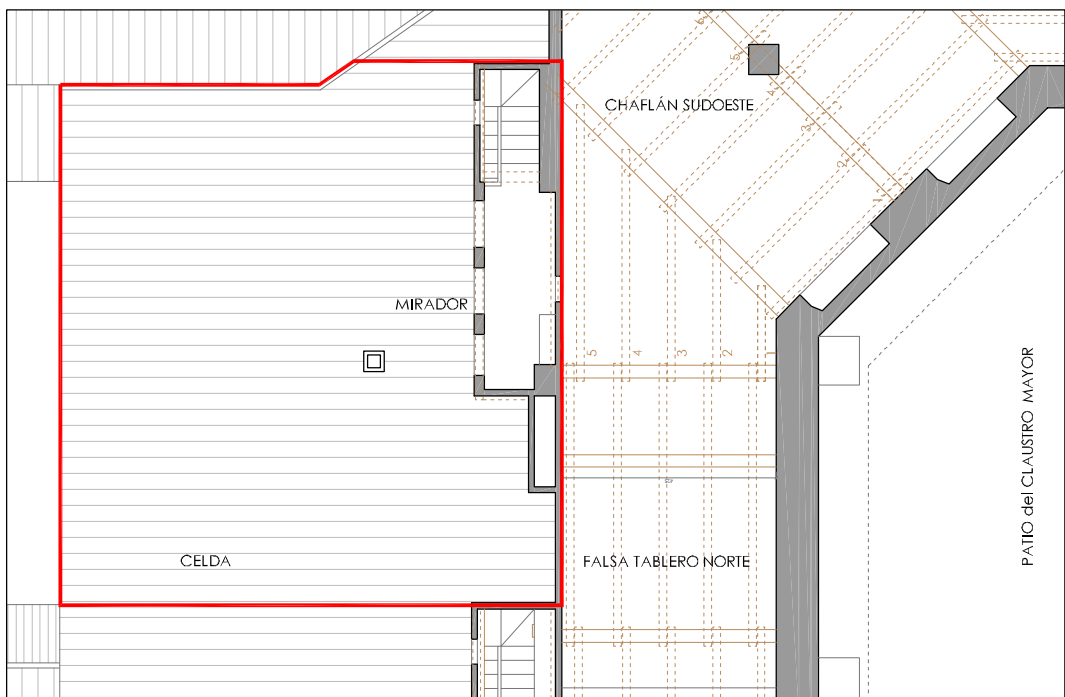
- Se aprecian tejas movidas y con alguna hierba.
- Extremos de los cabrios muy secos.
- Grietas en falso techo
- Señales de carcoma en vigas.
- Grave deterioro en los elementos de madera señalados
- Presencia de escombros y restos de materiales e instalaciones obsoletas en la falsa

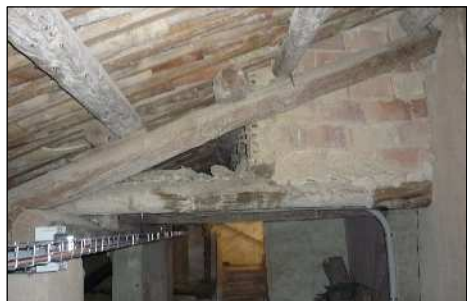
5. INTERIOR DE LA FALSA DE LA CELDA N

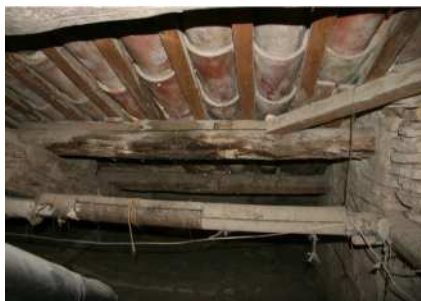
4. ROLLIZO DETERIORADO TABLERO SUR

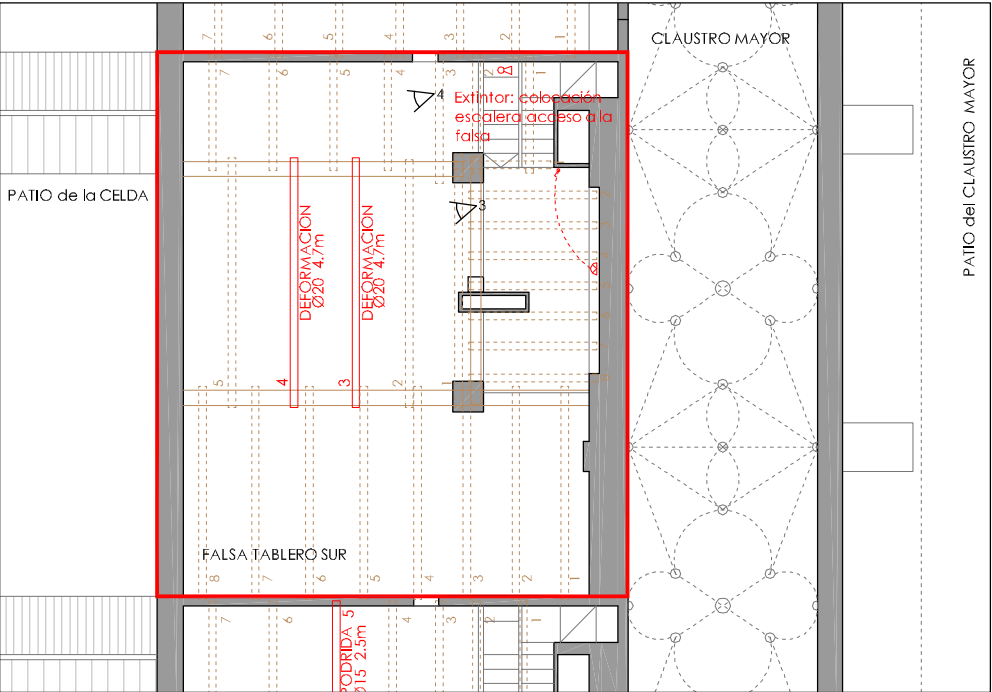
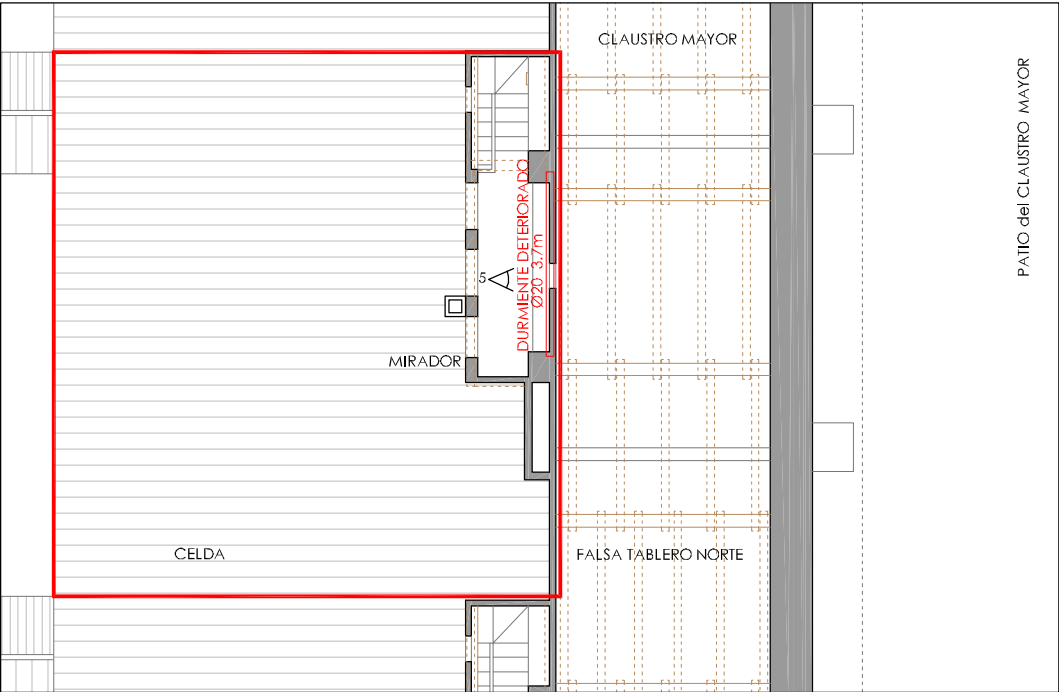
- Se aprecian tejas movidas y con alguna hierba.
- Extremos de los cabrios muy secos.
- Grietas en falso techo
- Señales de carcoma en vigas.
- Grave deterioro en los elementos de madera señalados
- Presencia de escombros y restos de materiales e instalaciones obsoletas en la falsa
- Gran deformación en el tablero sur de la celda

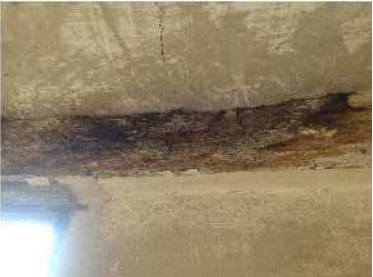
5. DURMIENTE en MAL ESTADO

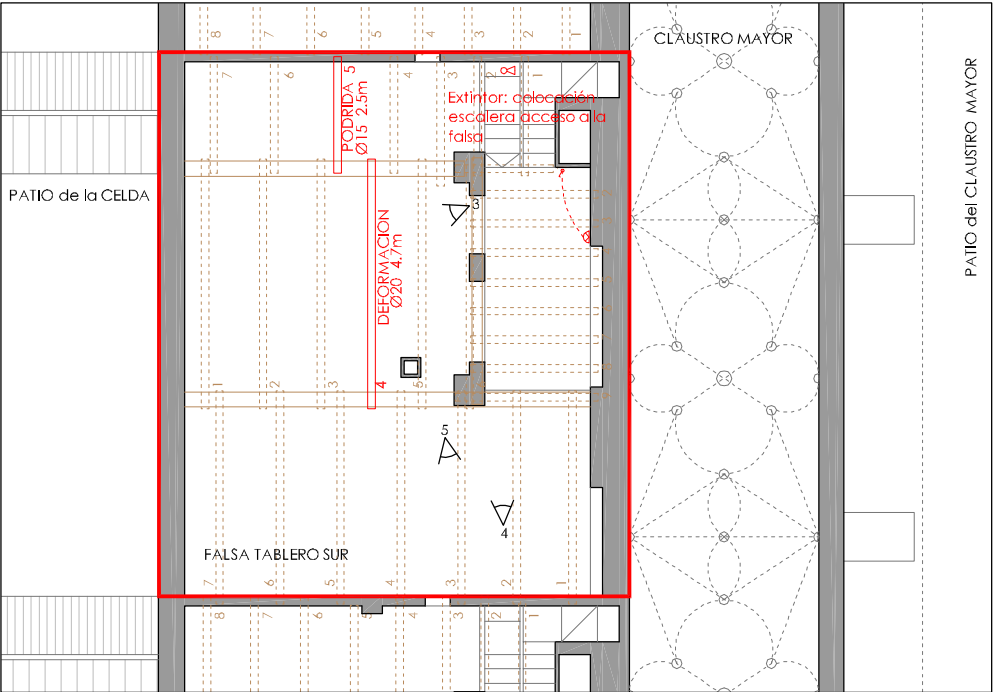
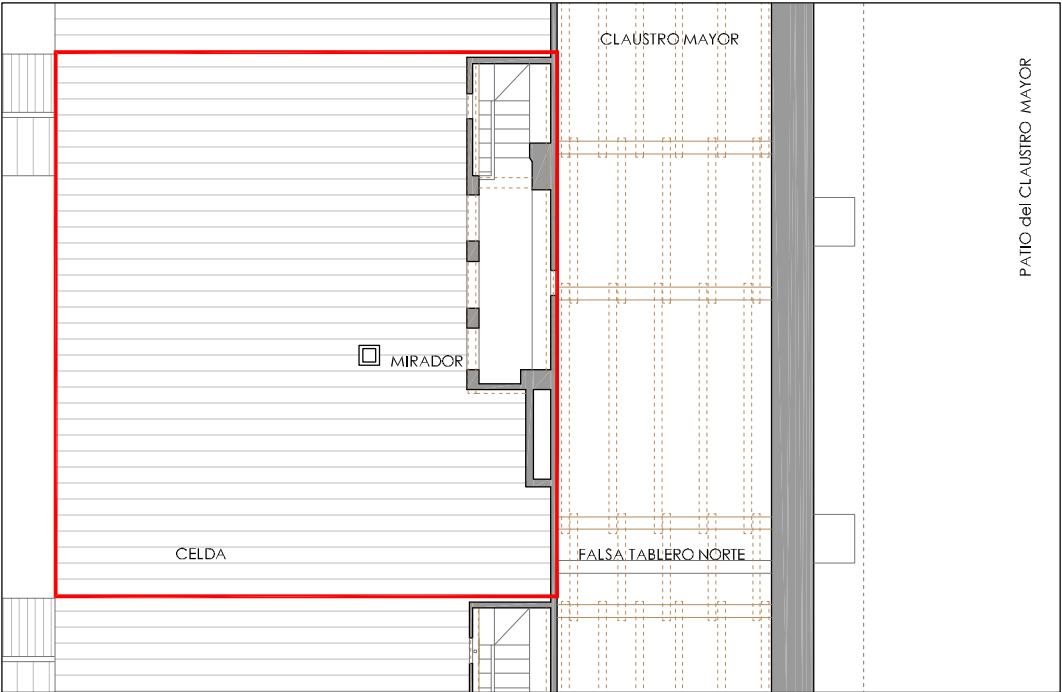
- Se aprecian tejas movidas y con alguna hierba.
- Extremos de los cabrios muy secos.
- Grietas en falso techo
- Señales de carcoma en vigas.
- Grave deterioro en los elementos de madera señalados
- Presencia de escombros, restos de materiales e instalaciones obsoletas en la falsa
- Gran deformación en el tablero sur de la celda

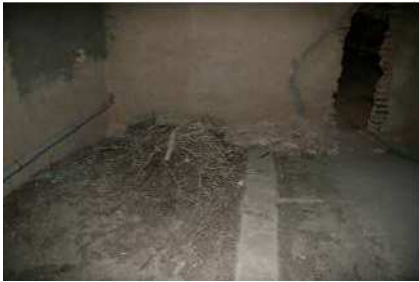
5. ESCOMBRO en el INTERIOR de la FALSA del TABLERO SUR

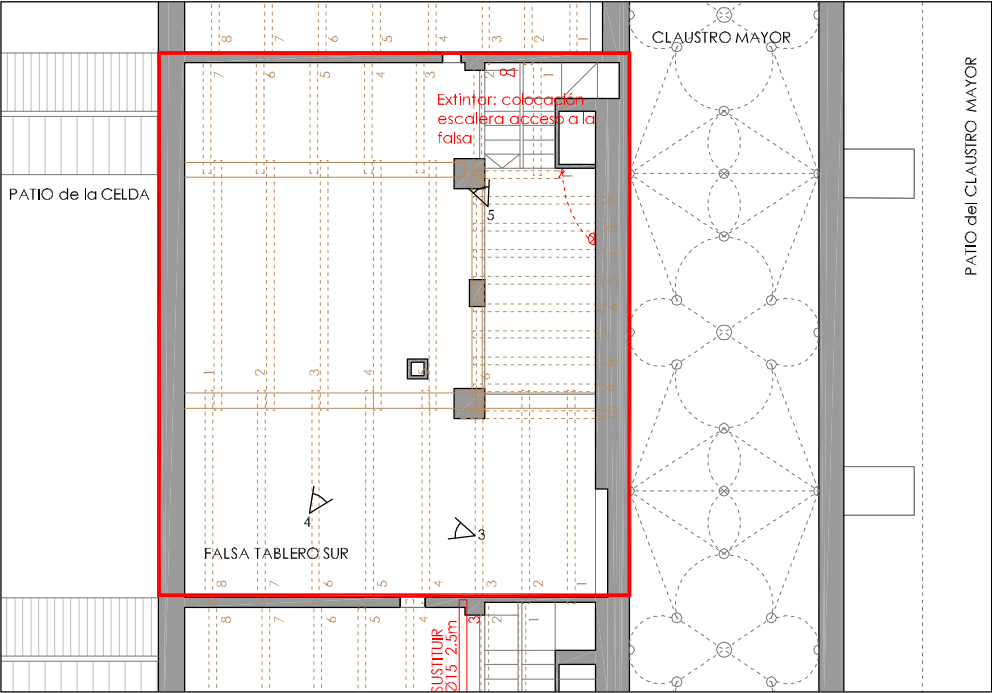
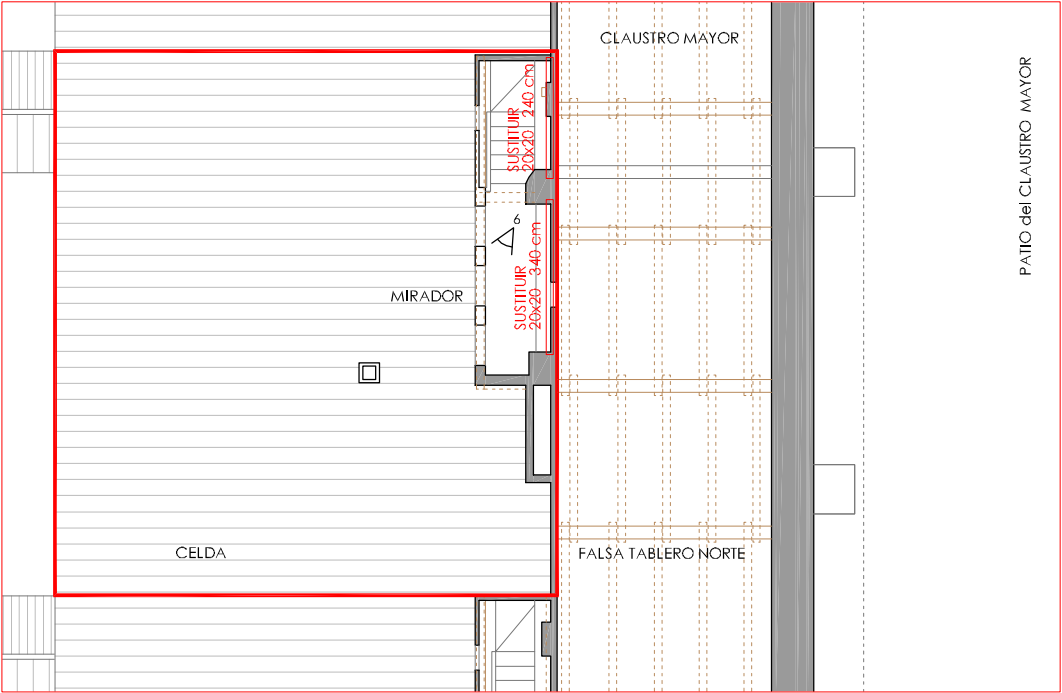
- ESTADO de CONSERVACIÓN/ PATOLOGÍAS**
- Se aprecian tejas movidas y con alguna hierba.
  - Extremos de los cabrios muy secos.
  - Señales de carcoma en vigas.
  - Grave deterioro en los elementos de madera señalados
  - Presencia de escombros, restos de materiales e instalaciones obsoletas en la falsa
  - Grietas en el muro oeste del mirador
  - Desprendimiento de partes del falso techo del mirador
  - Apoyo deficiente en pilasstras del mirador
  - Durmientes girados en el mirador

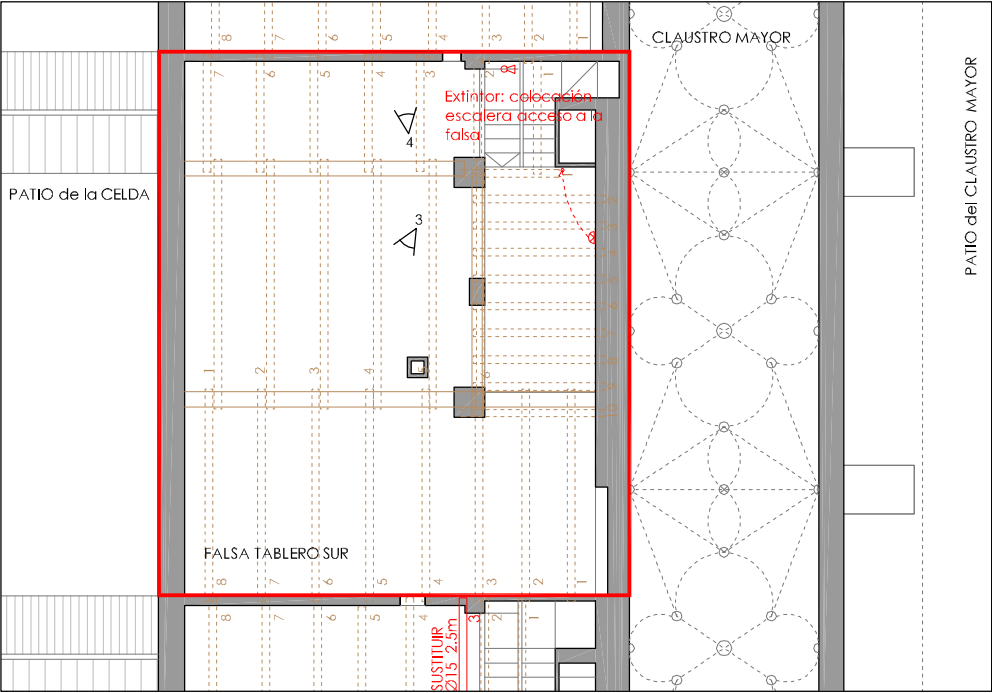
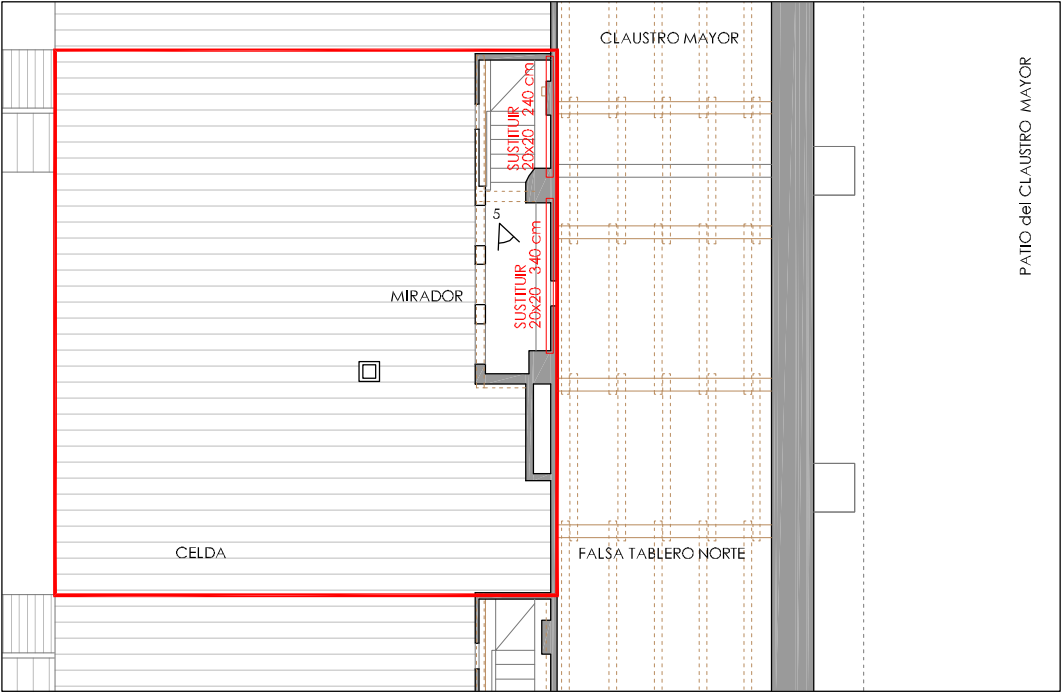
- ESTADO de CONSERVACIÓN/ PATOLOGÍAS**
- Se aprecian tejas movidas y con alguna hierba.
  - Extremos de los cabrios muy secos.
  - Señales de carcoma en vigas.
  - Grave deterioro en los elementos de madera señalados
  - Presencia de escombros, restos de materiales e instalaciones obsoletas en la falsa
  - Grietas en el muro oeste del mirador
  - Desprendimiento de partes del falso techo del mirador
  - Dormientes girados en el mirador

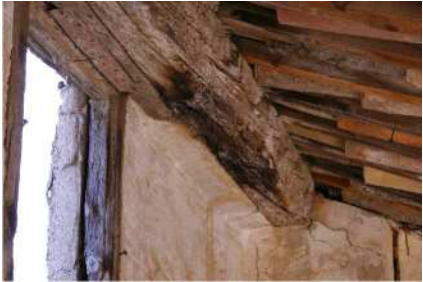
5. DURMIENTE en MAL ESTADO

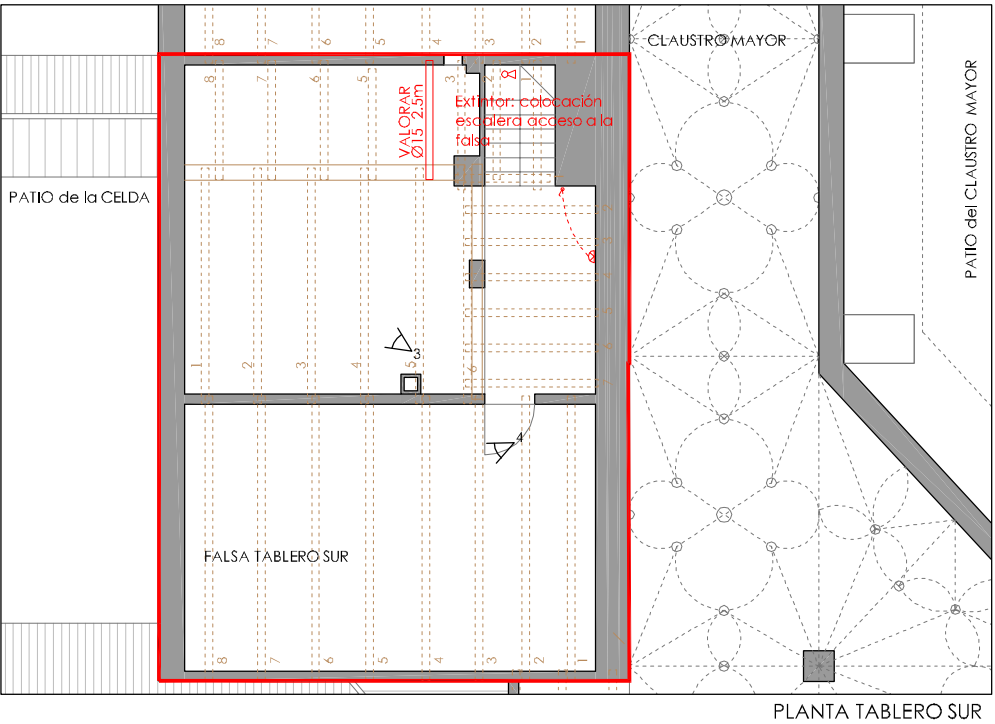
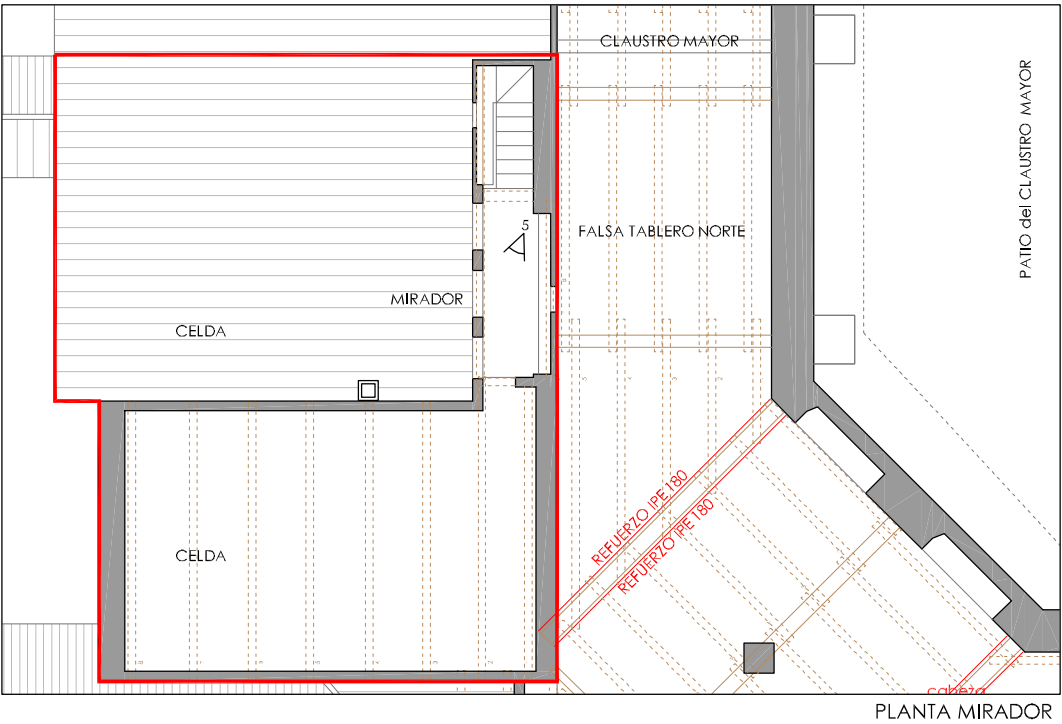
- Se aprecian tejas movidas y con alguna hierba.
- Extremos de los cabrios muy secos.
- Señales de carcoma en vigas.
- Grave deterioro en los elementos de madera señalados
- Presencia de escombros, restos de materiales e instalaciones obsoletas en la falsa
- Grietas en el muro oeste del mirador
- Apoyo deficiente en pilasstras del mirador
- Dormientes girados en el mirador

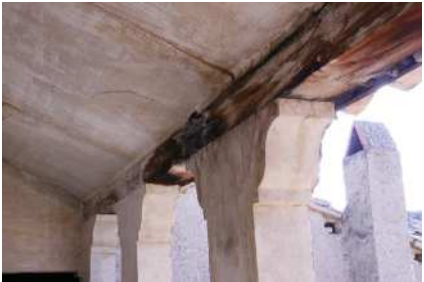
5. DURMIENTE DETERIORADO en el MIRADOR

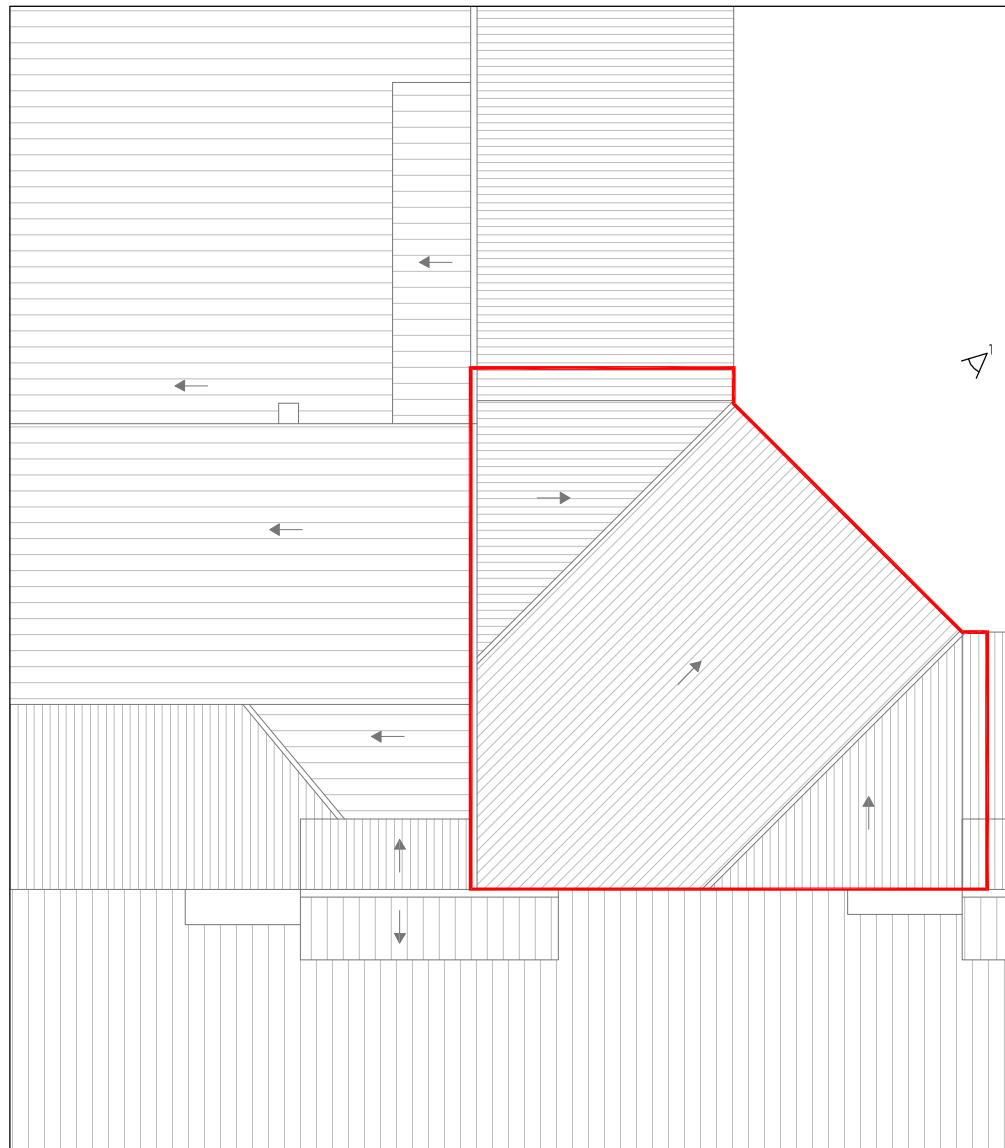
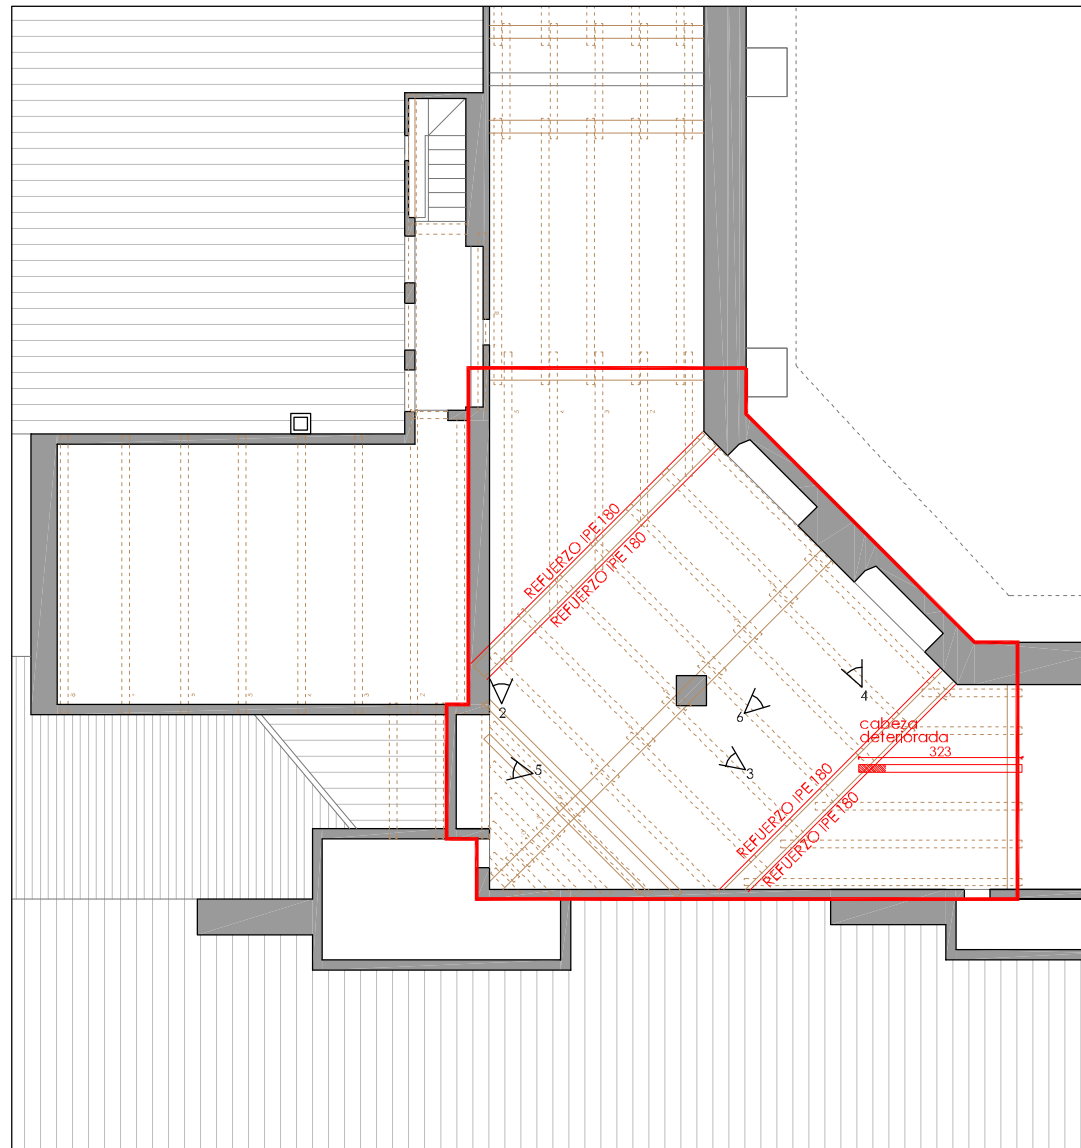
- Se aprecian tejas movidas y con alguna hierba.
- Extremos de los cabrios muy secos.
- Señales de carcoma en vigas.
- Grave deterioro en los elementos de madera señalados
- Presencia de escombros y restos de materiales en la falsa

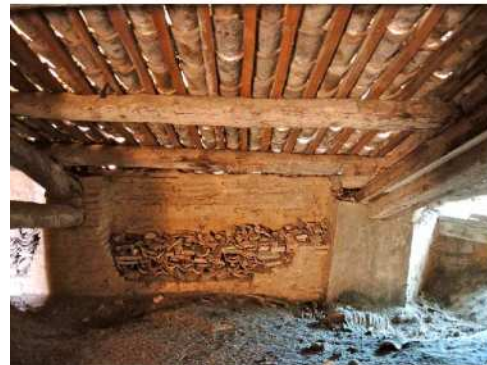
6. FALTA de ESTANQUEIDAD y ESCOMBRO en la FALSA

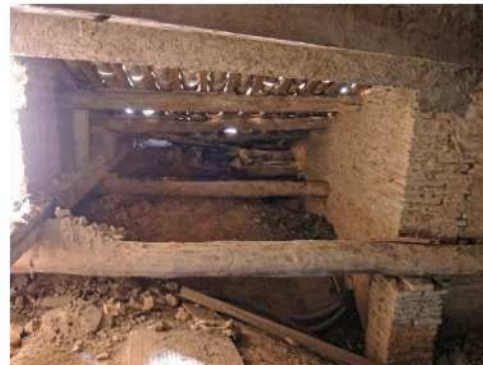
5. FALTA de ESTANQUEIDAD y ESCOMBRO en la FALSA

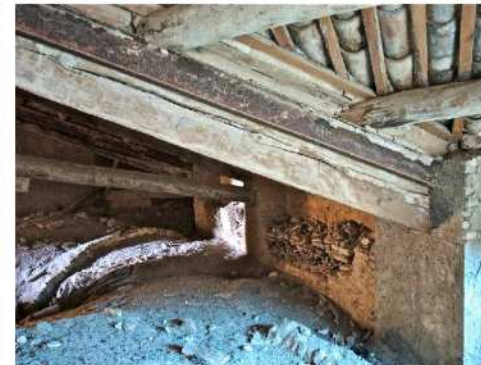
4. REFUERZO METALICO y ESCOMBRO en la FALSA
