**INFORME DEL ESTADO DE LA NAVE PROPIEDAD DEL INSTITUTO ARAGONÉS
DE FOMENTO EN PARCELAS 11 Y 12 DEL POLÍGONO INDUSTRIAL EL ARENAL,
DE ILLUECA**

**INFORME SOBRE EL ESTADO DEL EDIFICIO INDUSTRIAL PROPIEDAD
DEL INSTITUTO ARAGONÉS DE FOMENTO DESTINADO A PLANTA
PASTELERÍA EN ILLUECA, ZARAGOZA.**

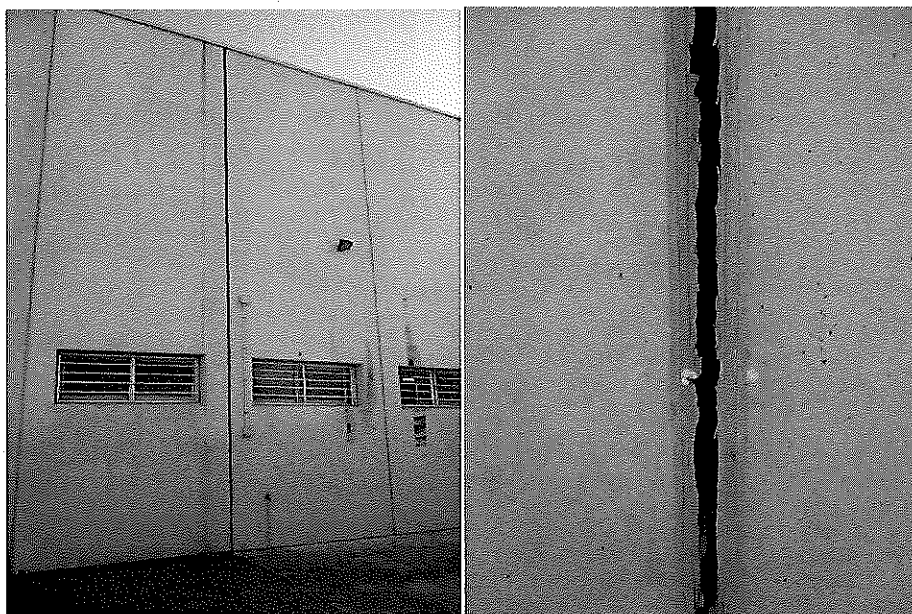
- Grietas en los cerramientos prefabricados.

Las grietas se producen por el movimiento diferencial entre los elementos no estructurales (cerramientos, tabiques, etc. e incluso el muelle de carga) y los elementos estructurales que están fijos al estar pilotados. El tamaño de las grietas es reducido y es más una cuestión de estética que de otra cuestión. En el caso de las puertas, los tabiques soportan la apertura y cierre de las mismas, por lo que éstos están más deteriorados.

Será preciso sellar las grietas con distintos materiales al efecto y seguir observado si se producen nuevas apariciones de las mismas.

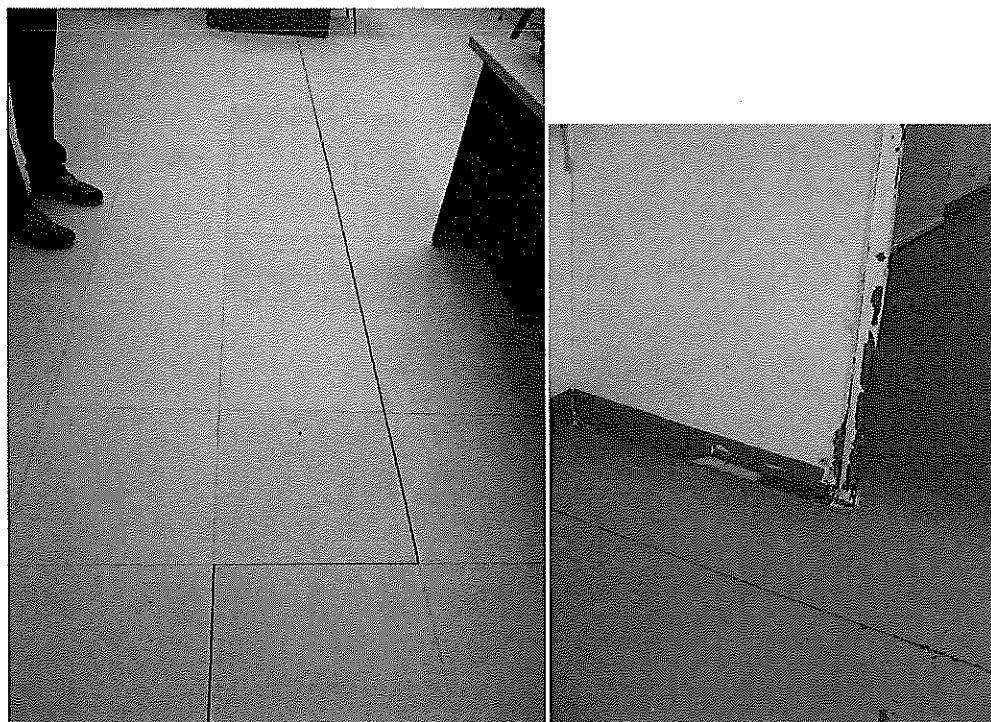
- Grietas en los solados y soleras.

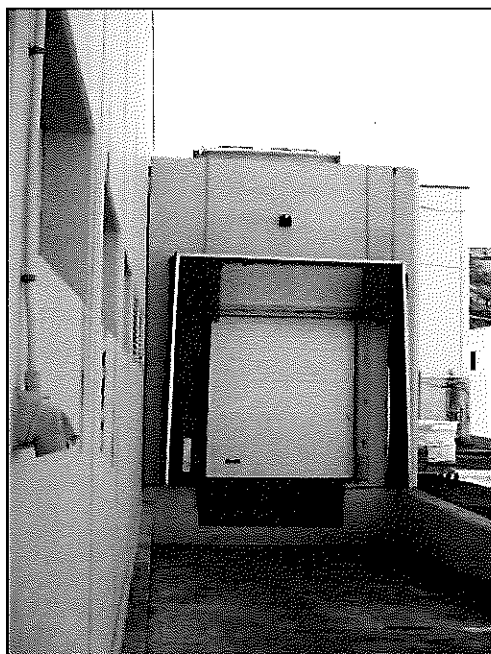
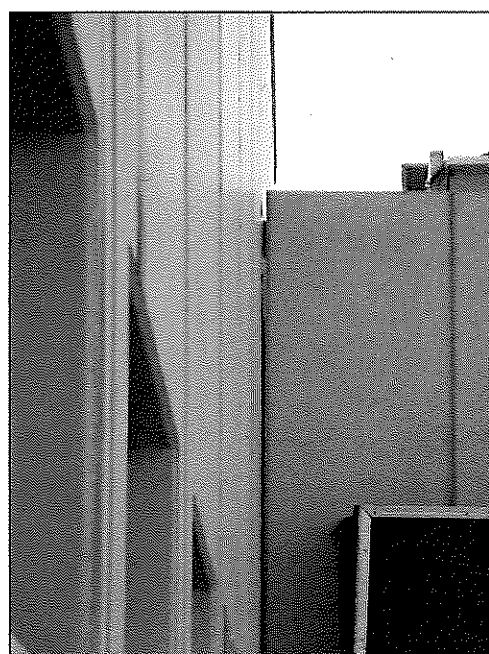
- Grietas entre la nave principal y el muelle de carga.

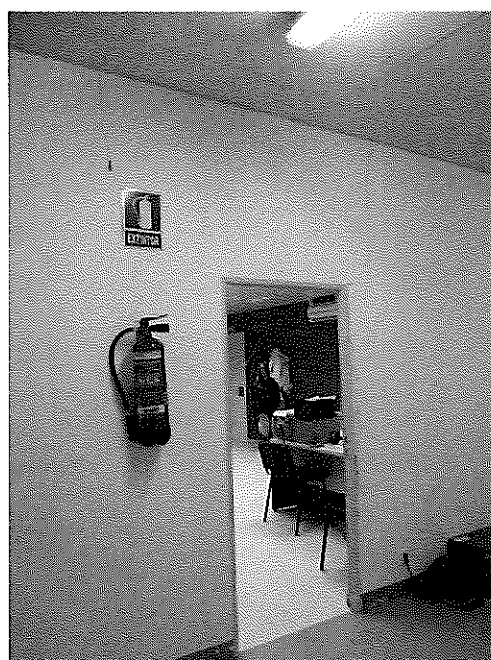
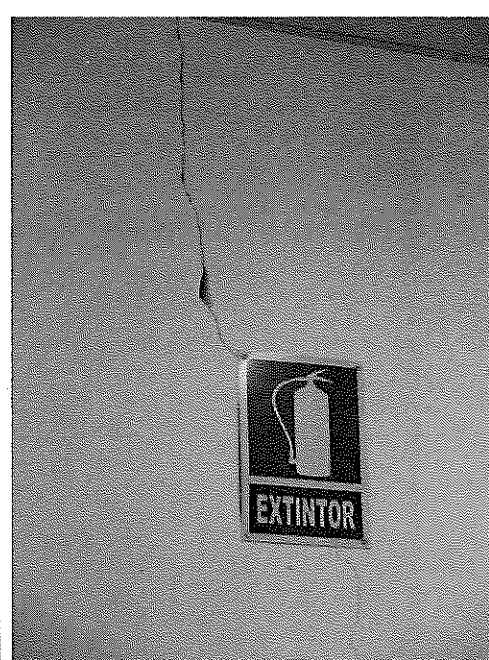
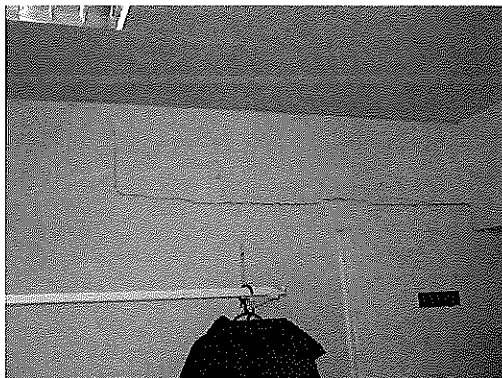
- Grietas en tabiques.

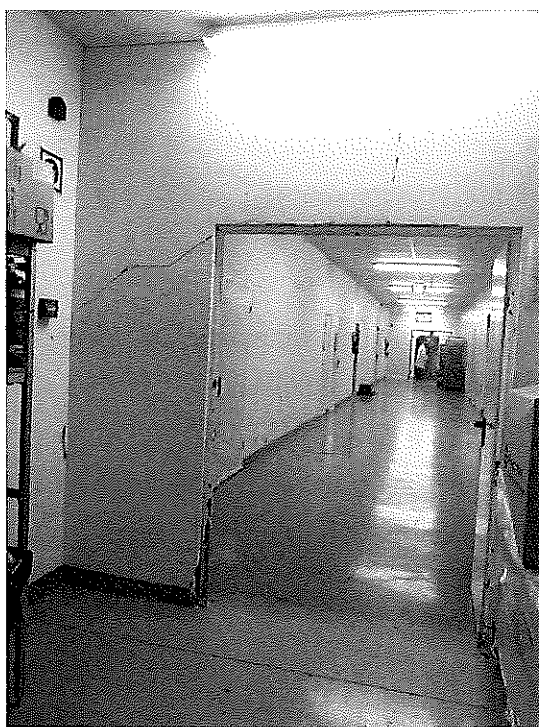
- Grietas en tabiques de las puertas.

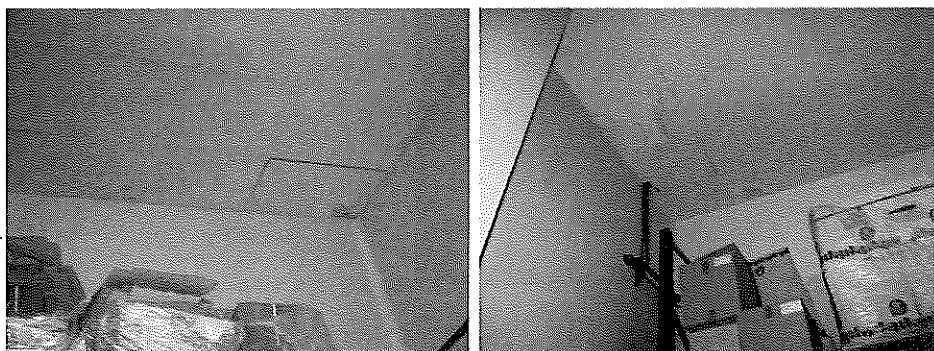
- Manchas de goteras.

Con respecto a las goteras, se trata de un asunto de mantenimiento del edificio, aunque también ocurre que la red de pluviales municipal tiene problemas para evacuar todas las aguas en caso de lluvias muy intensas.
