proyecto de:	arquitecto:	ingeniero:	nº plano:	plano de:	fecha:	escala:	revisión:	fecha de revisión:
READECUACIÓN ESPACIOS ITA 1	Mª CRISTINA OLIVEROS DUEÑAS	ISABEL PEÑA ZORNOZA	PA 02	P. CUBIERTAS: ACTUACIONES PREVISTAS	MARZO 2015	1/100	REV. -

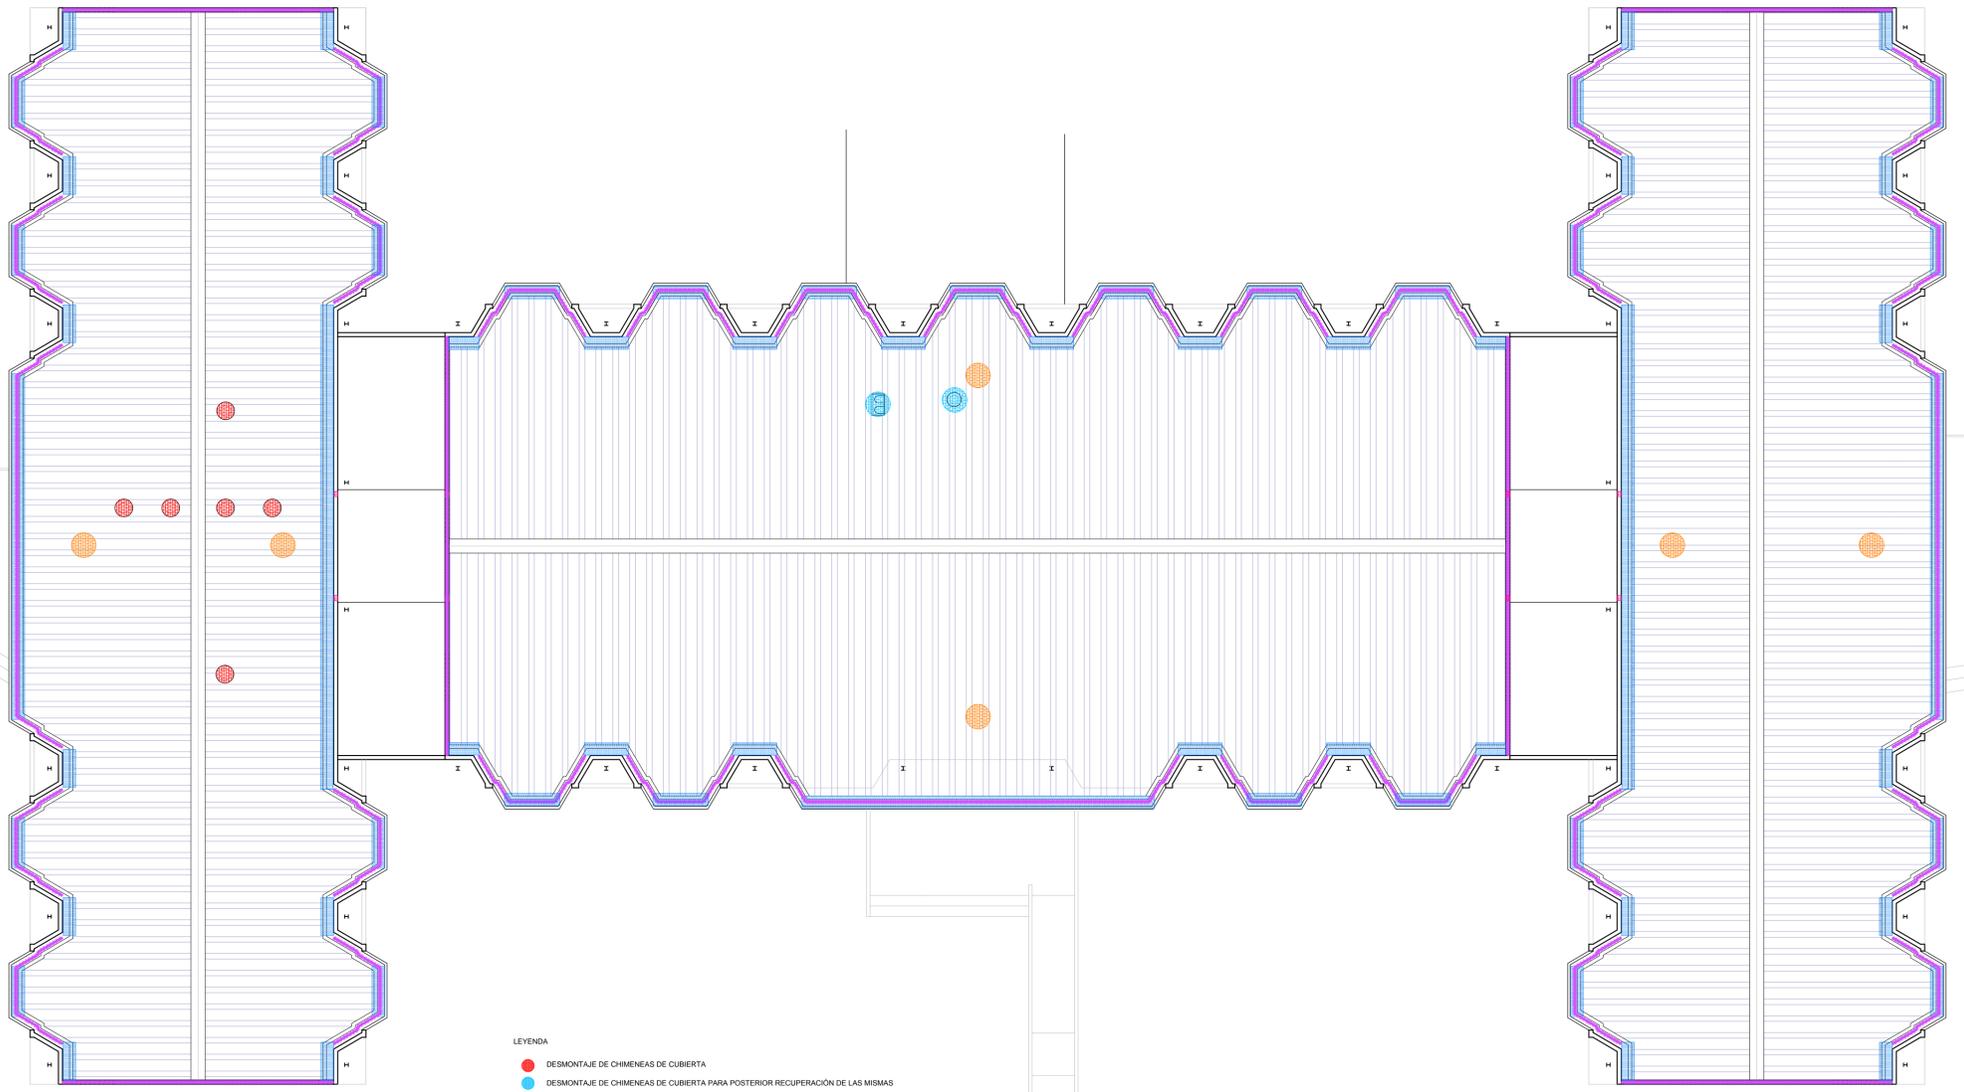
- LEYENDA
- DESMONTAJE DE CHIMENEAS DE CUBIERTA
 - DESMONTAJE DE CHIMENEAS DE CUBIERTA PARA POSTERIOR RECUPERACIÓN DE LAS MISMAS
 - DESMONTAJE DE CHAPA, CANALÓN Y REMATES EN VUELOS Y TESTEROS
 - CORTE DE VUELO DE CHAPA Y DE CANALÓN EXISTENTE EN SU CASO PARA COLOCACIÓN DE NUEVO CANALÓN
 - LIMPIEZA DE CANALONES Y BAJANTES EXISTENTES EN TODA LA CUBIERTA

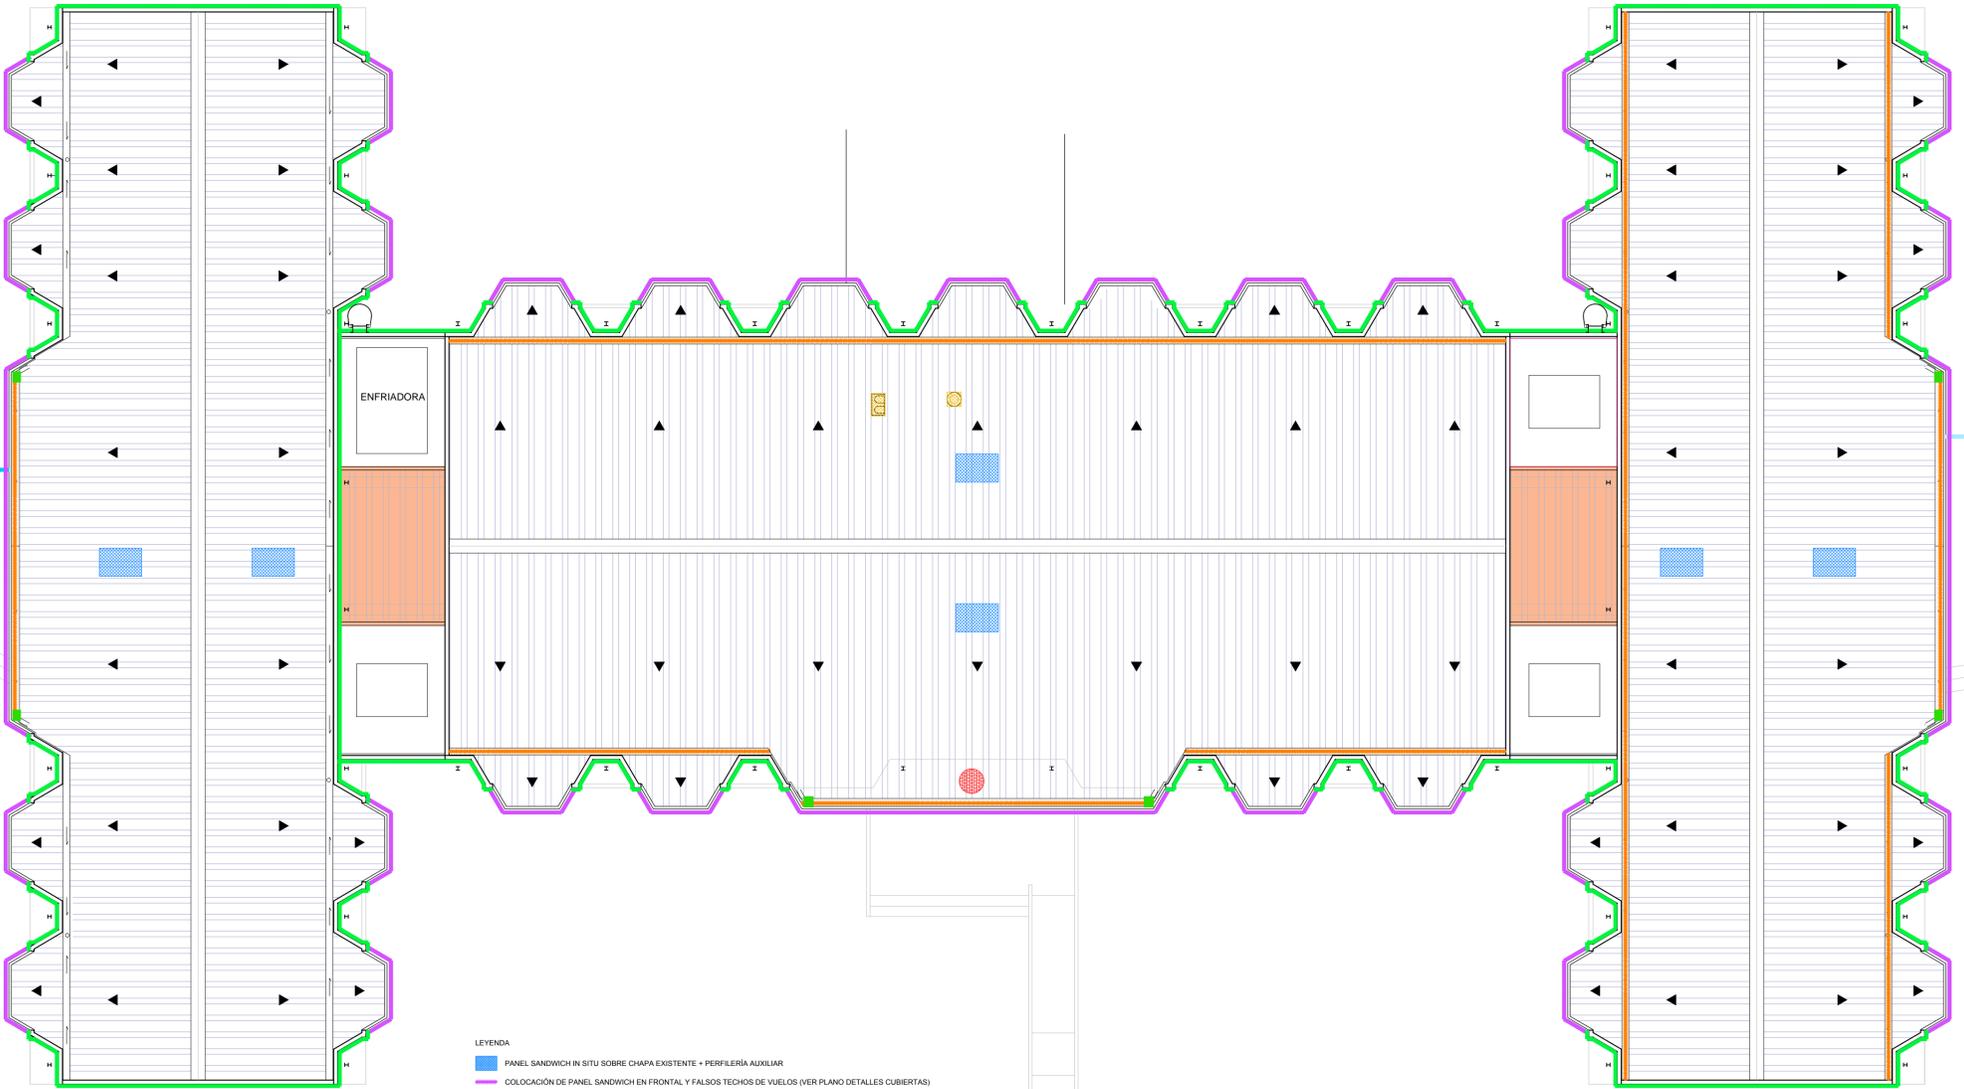
- LEYENDA
- PANEL SANDWICH IN SITU SOBRE CHAPA EXISTENTE + PERFLERÍA AUXILIAR
 - COLOCACIÓN DE PANEL SANDWICH EN FRONTAL Y FALSOS TECHOS DE VUELOS (VER PLANO DETALLES CUBIERTAS)
 - PASO DE INSTALACIONES CUBIERTO: ESTRUCTURA METÁLICA + PANEL SANDWICH + CORREAS SUBESTRUCTURA (VER PLANO DE DETALLES)
 - REPOSICIÓN DE CHIMENEAS EXISTENTES
 - APERTURA DE HUECOS EN FALSO TECHO PANEL SANDWICH PARA LUMINARIAS
 - ALBARDILLA DE CORONACIÓN DE MURO A UN AGUA CON GOTERÓN, EN CHAPA LACADA DIM. 140x20x0,8 mm
 - CANALÓN EN ACERO GALVANIZADO (VER PLANOS DETALLES CUBIERTAS)
 - APERTURA DE HUECO EN MURO DE FACHADA, FORJADO O PANEL SANDWICH PARA COLOCACIÓN DE BAJANTE
