PLANOS

Restauración de Cubiertas: Tablero sur, miradores y Chaflán SE en el Ala Sur del Claustro Mayor de la Cartuja del Aula Dei en el barrio de Peñaflor

Estos Planos corresponden al Proyecto de Restauración de Cubiertas: **Tablero sur, miradores y chaflán SE en el Ala Sur del Claustro Mayor** de la Cartuja del Aula Dei en el barrio de Peñaflor.

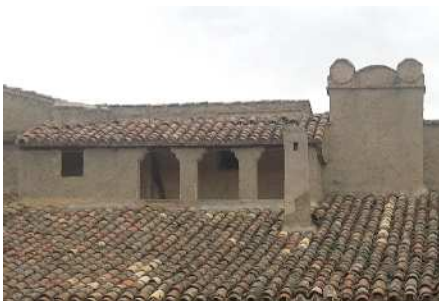
3. MIRADOR DE LA CELDA N

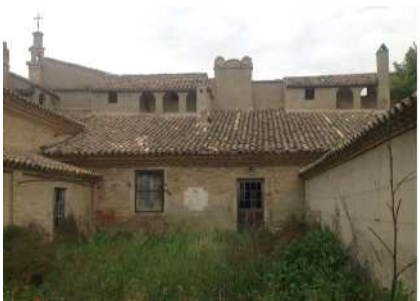
2. CUBIERTA de la CELDA N

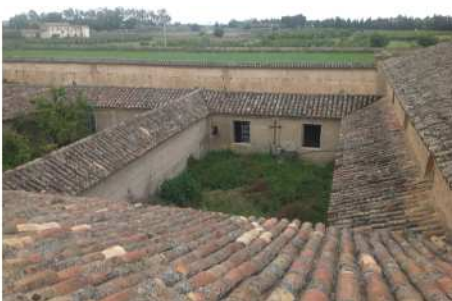
1. TABLERO SUR

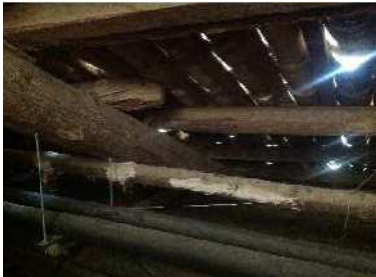
4. INSTALACIONES OBSOLETAS y FALTA de ESTANQUEIDAD

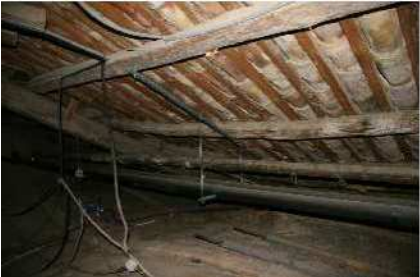
3. ESTRUCTURA del TABLERO SUR MUY DEFORMADA

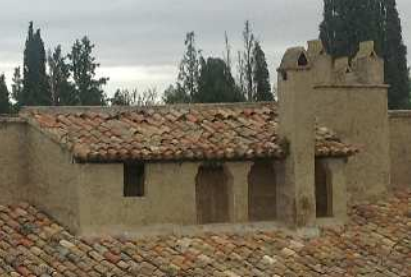
2. MIRADOR de la CELDA

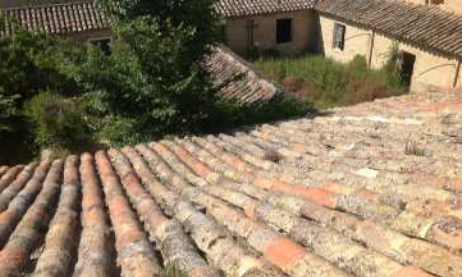
1. TABLERO SUR

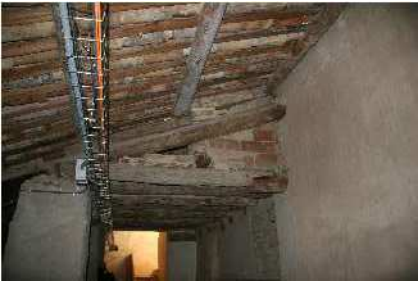
4. INTERIOR de la FALSA del TABLERO SUR

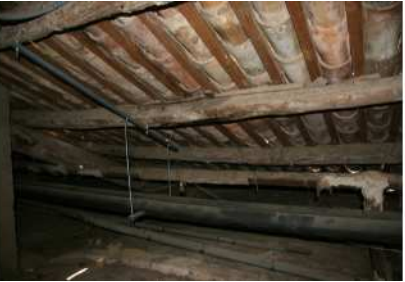
3. INSTALACION OBSOLETA y GRAN DEFORMACIÓN de las VIGAS

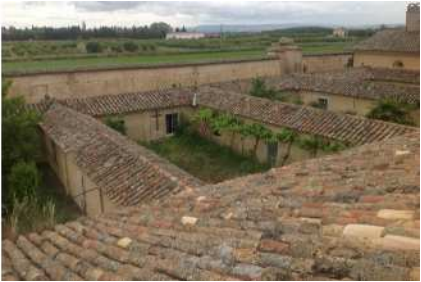
1. TABLERO SUR

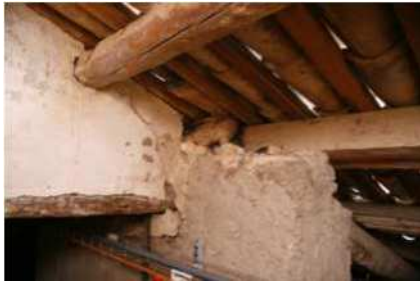
4. INTERIOR de la FALSA del TABLERO SUR

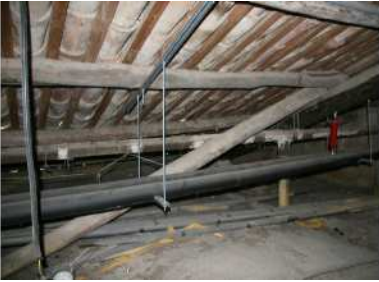
3. VISTA de la FALSA del TABLERO SUR

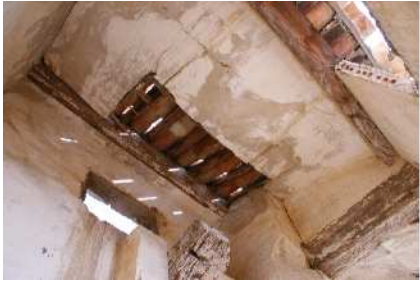
4. DESPRENDIMIENTOS y FALTA de ESTANQUEIDAD en el MIRADOR

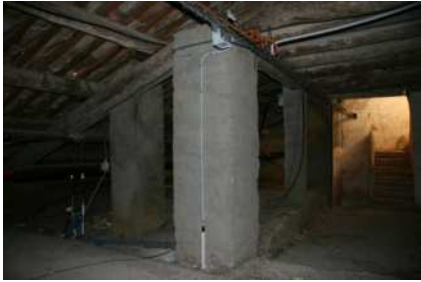
3. VISTA de la FALSA del TABLERO SUR

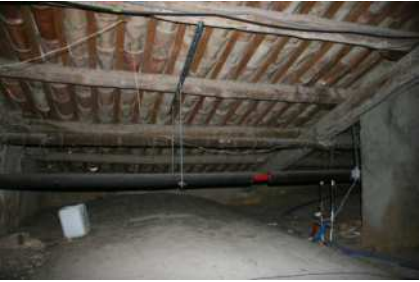
2. VISTA de la FALSA del TABLERO SUR

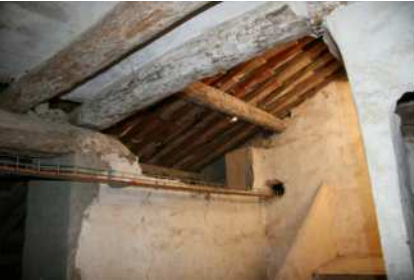
5. VISTA del TABLERO SUR

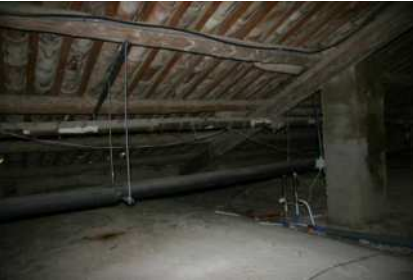
3. INTERIOR de la FALSA del TABLERO SUR

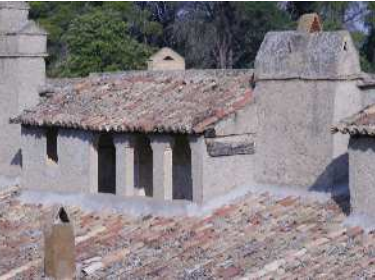
2. VISTA EXTERIOR del MIRADOR

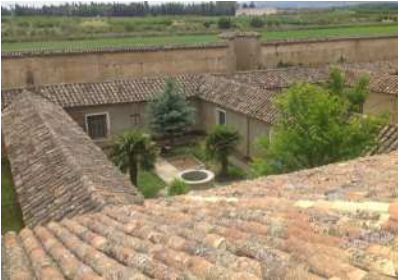
1. TABLERO SUR

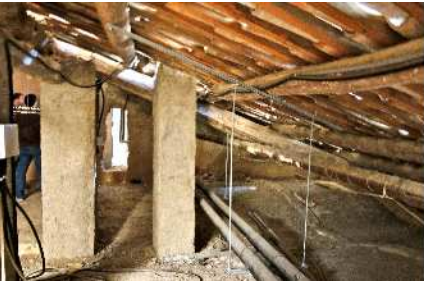
3. FALTA de ESTANQUEIDAD en la FALSA del TABLERO SUR

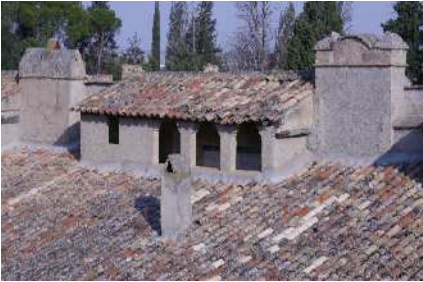
2. EXTERIOR del MIRADOR

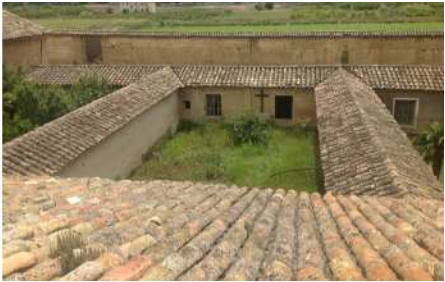
1. TABLERO SUR

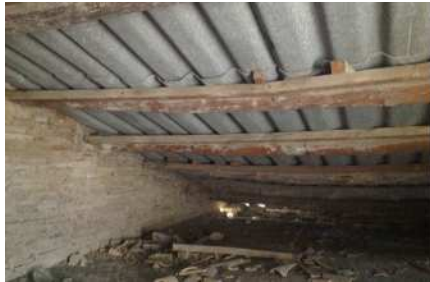
4. FALSA del VOLUMEN ANEXO a la CELDA

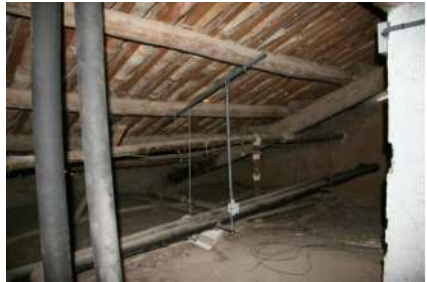
3. INTERIOR de la FALSA de la CELDA

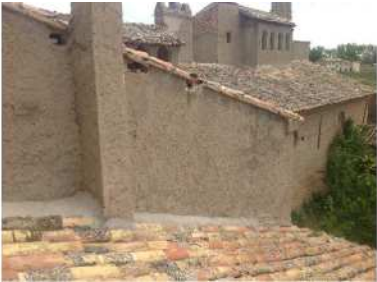
2. CUBIERTA SUR y VOLUMEN ANEXO

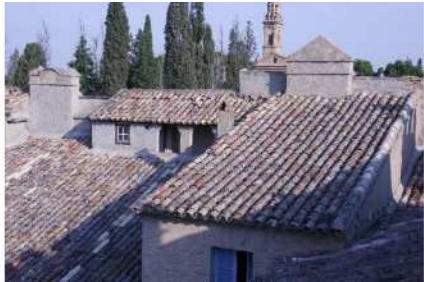
1. VISTA EXTERIOR de la CELDA V y VOLUMEN ANEXO

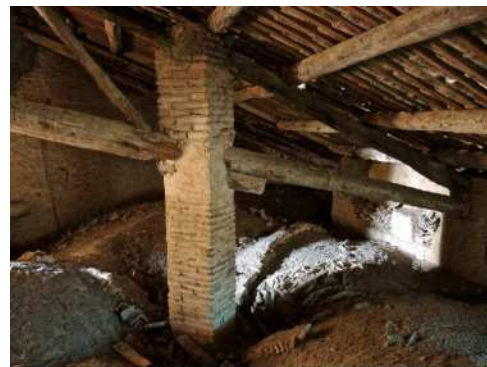
3. INTERIOR de la FALSA

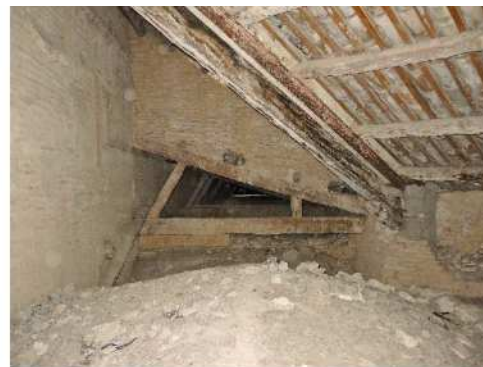
2. INTERIOR de la FALSA

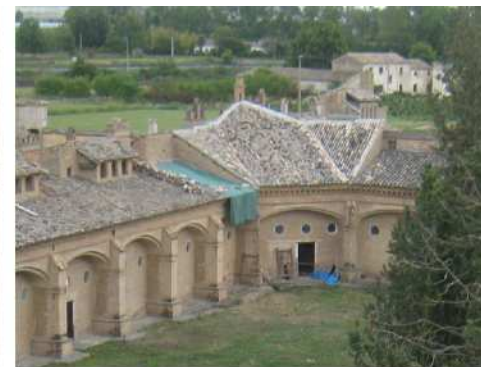
1. EXTERIOR del CHAFLAN
